Oggetto: RELAZIONE TECNICO ILLUSTRATIVA

P.E.B.A. – PIANO ELIMINAZIONE BARRIERE ARCHITETTONICHE

GRAN TEATRO LA FENICE – SAN MARCO 1965 VENEZIA

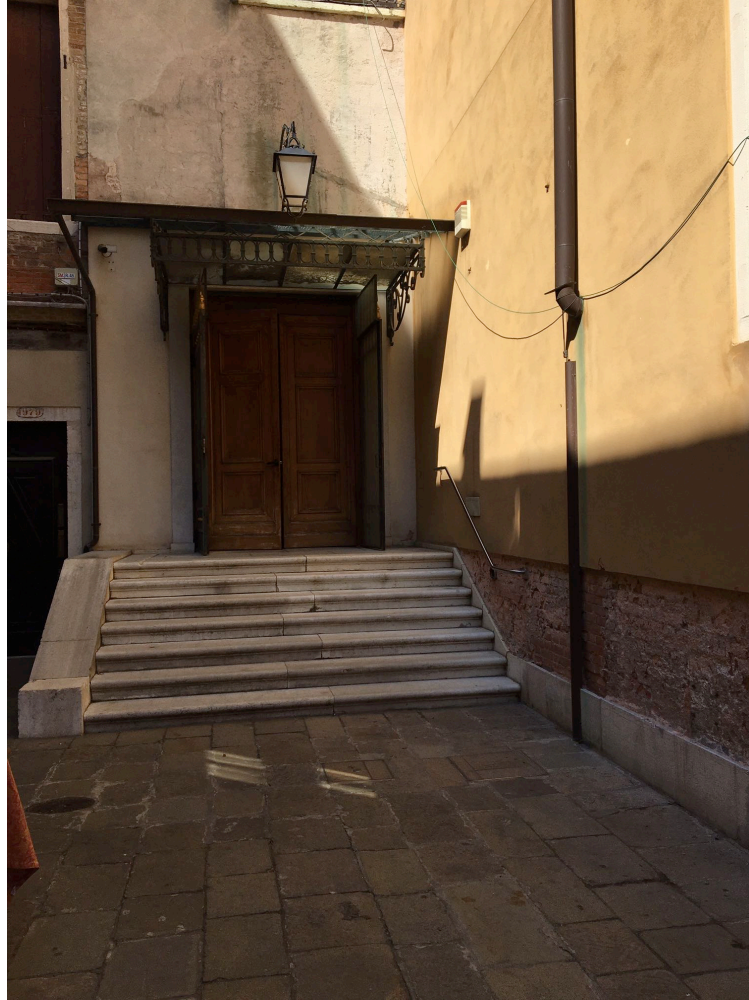
L'ingresso al teatro per le persone in grado di muoversi autonomamente avviene attraverso la scalinata esterna ma sono sprovviste di marca gradino antiscivolo a contrasto cromatico leggibile su ciascuna pedata. Nella scala esterna è presente il corrimano su entrambi i lati, posto ad un'altezza compresa tra 90 e 100 cm.

foto.1 – Gradinata d'accesso al teatro in corte San Gaetano

L'intervento propone di inserire una rampa per il superamento dei gradini, al fine di consentire al disabile di accedere in autonomia agli spazi di relazione, alla biglietteria e al bookshop in autonomia. La rampa terrà conto delle caratteristiche del contesto in cui si trova ed avrà carattere temporaneo, potrà eventualmente esser rimossa senza alterare lo stato attuale dei luoghi. L'immagine successiva simula l'inserimento della rampa in corrispondenza dei gradini esistenti, realizzando a tutti gli effetti un ingresso alternativo per i portatori di Handicap. La nuova rampa sarà realizzata nel rispetto dei luoghi e in analogia con i materiali già presenti in sito: il lato verticale sarà di finitura in intonaco dello stesso colore utilizzato per la finitura della parete del muro del teatro; il rivestimento del piano inclinato della rampa sarà in trachite, mentre il corrimano e il parapetto saranno in metallo verniciato.

Priorita' intervento : alta

Stima € (iva e oneri professionisti esclusi) : 15000 €

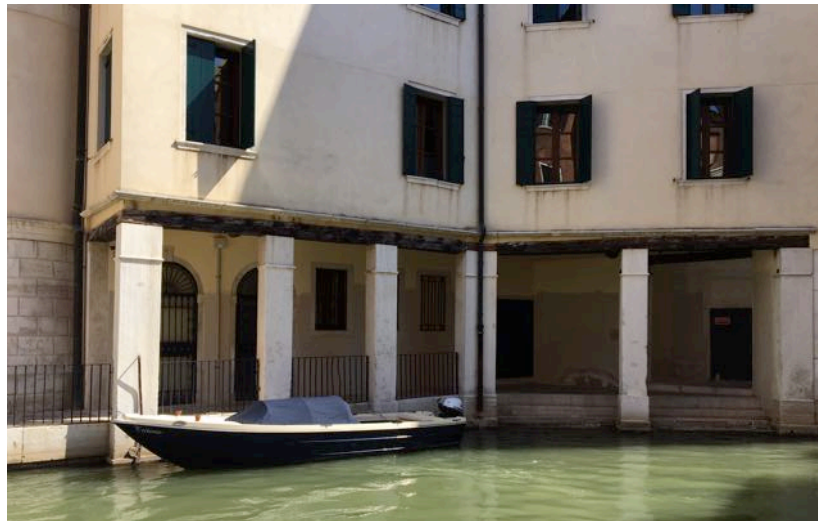
Come precedentemente descritto, attualmente l'accesso al teatro non può avvenire da via d'acqua. Nonostante ci sia questa possibilità, allo stato attuale l'arrivo in taxi non consente uno sbarco sicuro, poiché non esiste un pontile che segua l'andamento della marea. La proposta progettuale prevede la realizzazione di un pontile con rampa per consentire lo sbarco, soprattutto disabili, in completa sicurezza. Come si vede rappresentato nelle tavole allegate, il sistema di sbarco è composto da un pontile galleggiante delle dimensioni 5,80 m x 2,00 m, una passerella mobile di dimensioni 4.00 x 2.00 e una parte fissa di forma irregolare che consente il collegamento tra la parte mobile e la riva, f.ta Maria Callas. La parte galleggiante sarà costituita da un telaio in acciaio zincato e saldato con un piano di calpestio in legno. Il modulo sarà supportato da unità galleggianti con nucleo in polistirolo espando a cellula chiusa che ne garantiscono l'inaffondabilità. E' previsto un "palo da casada" quale fulcro di scorrimento verticale del pontile galleggiante. La passerella d'accesso sarà in profilati saldati in lega d'alluminio per impieghi marini, piano di calpestio in doghe di legno, corrimano in tubolare di lega d'alluminio. La parte fissa invece sarà interamente in legno con tavolato in larice con rigatura antisdrucchiolo.

foto.2 – Riva d'acqua in Rio de la Vesta

Priorita' intervento : alta

Stima € (iva e oneri professionisti esclusi) : 65000 €
